**Arnøje Vandværk a.m.b.a.**  
Hellestedvej 2a  
4660 Store Heddinge  
kontakt@arnøje-vandværk.dk

**Danwatec sagsnummer: 2020-1566.**

#### **Afslutningsrapport:**

Arnøje Vandværk - inspektion 21.03(2020-1566)

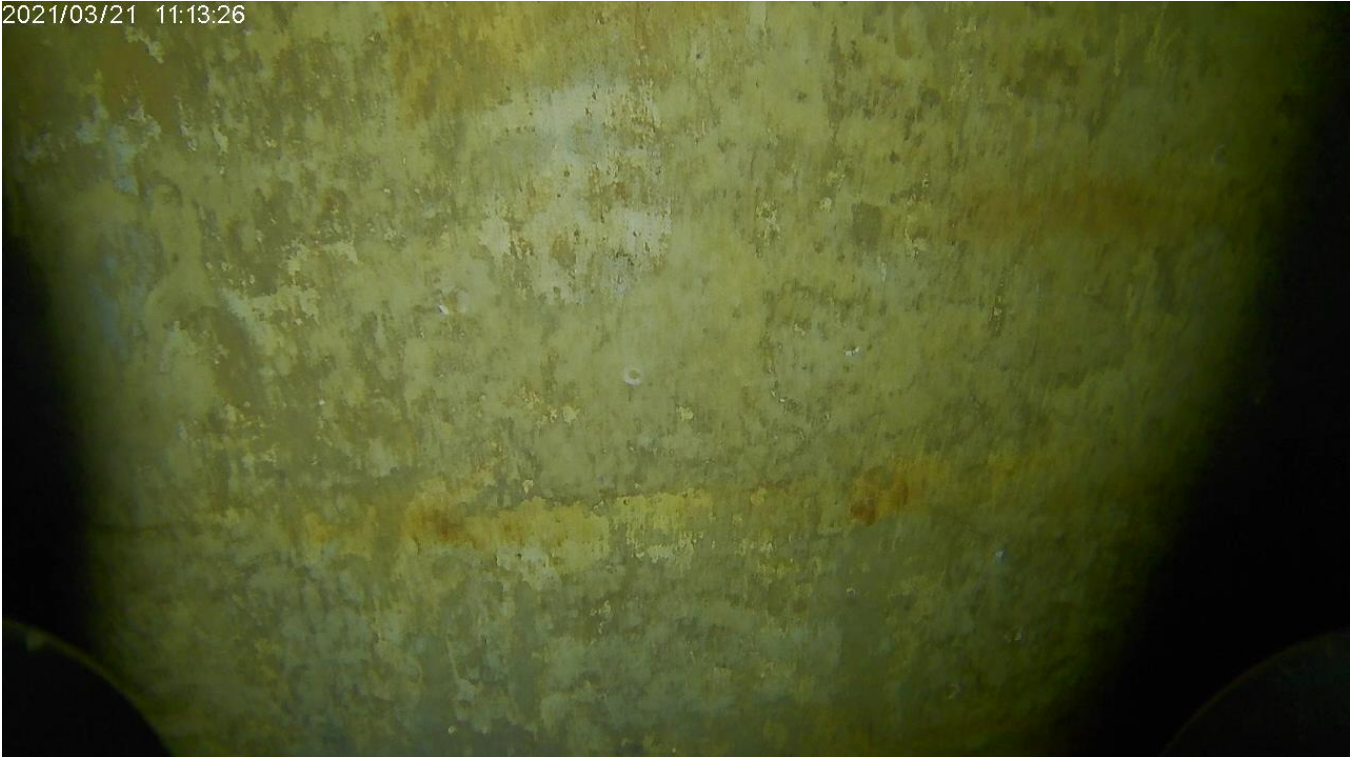
**Pos. 1.1: Arnøje Vandværk:** Rentvandstank 37 m<sup>3</sup>: Armerings / Jernudtræk

**Status Pos. 1.1:** A) Ubetydelig skade/observation

Placering: Væg/Loft/Hjørne

Beskrivelse: Svagt jernudtræk - eneste sted det blev fundet - [total] ubetydelig

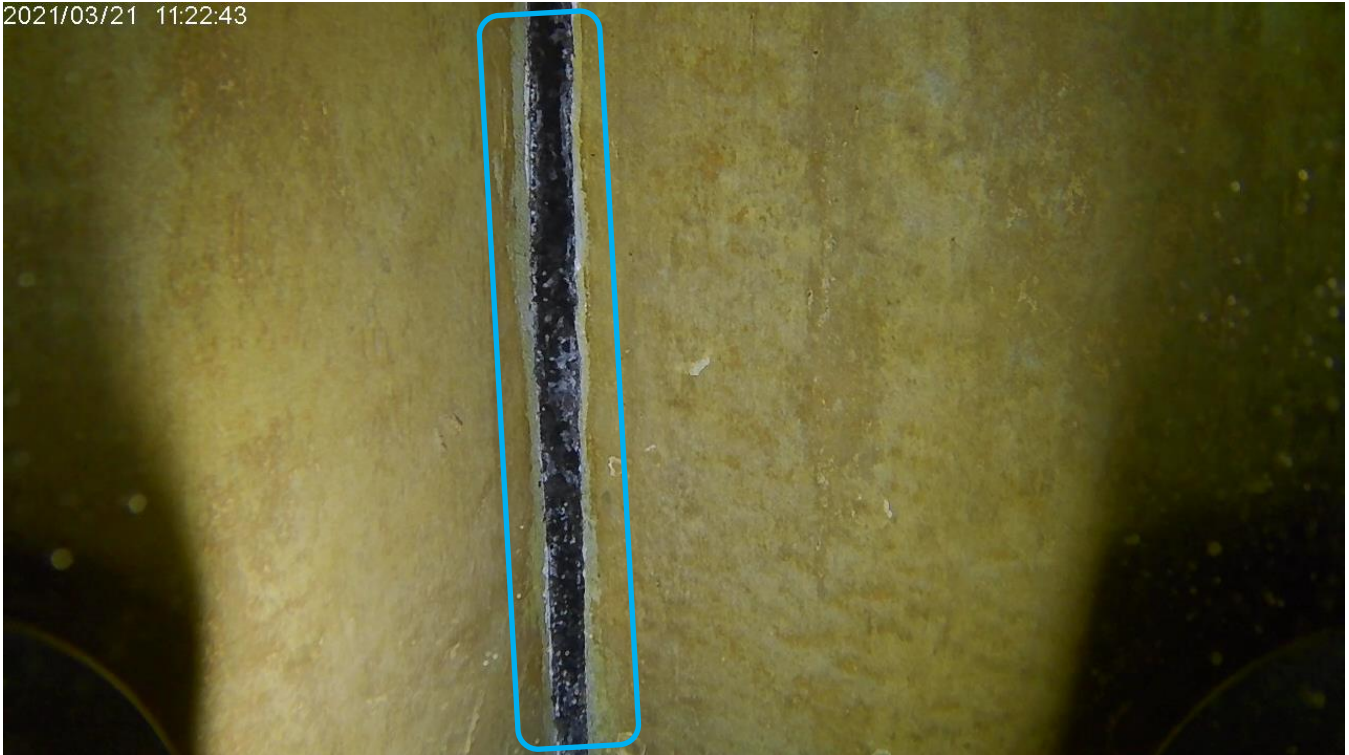
Pos. 2.1: **Arnøje Vandværk**: Rentvandstank 37 m<sup>3</sup>: Udtræk fra beton / revner / samlinger

**Status Pos. 2.1:** A) Ubetydelig skade/observation  
Placering: Væg/Loft/Hjørne  
Beskrivelse: Tæt dilatationssamling - god

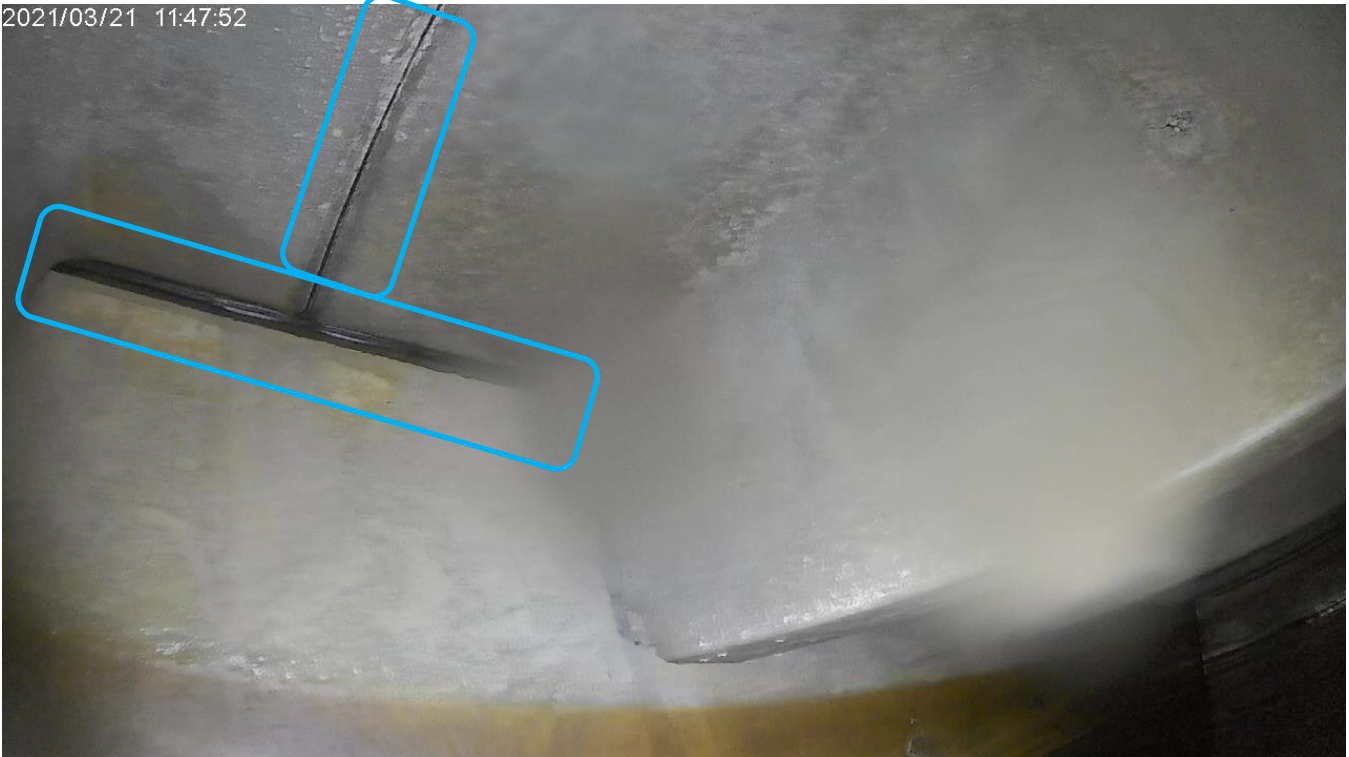
Pos. 2.1: **Arnøje Vandværk**: Rentvandstank 37 m<sup>3</sup>: Udtræk fra beton / revner / samlinger

**Status Pos. 2.2:** A) Ubetydelig skade/observation  
Placering: Væg/Loft/hjørne  
Beskrivelse: Tætte dilatationssamlinger - gode

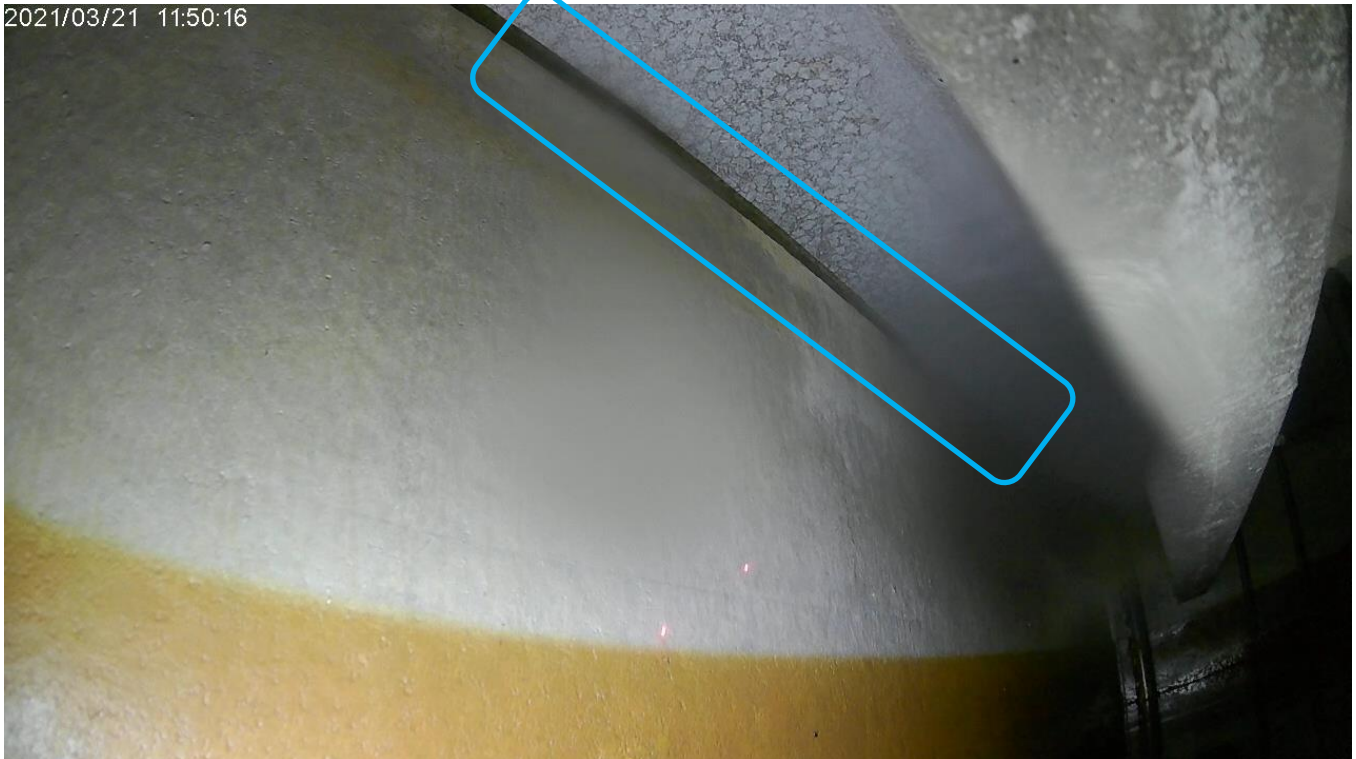
**Pos. 2.3: Arnøje Vandværk: Rentvandstank 37 m<sup>3</sup>: Udtræk fra beton / revner / samlinger**

**Status Pos. 2.3:** A) Ubetydelig skade/observation  
Placering: Væg/Loft/hjørne  
Beskrivelse: Tæt dilatationssamling.

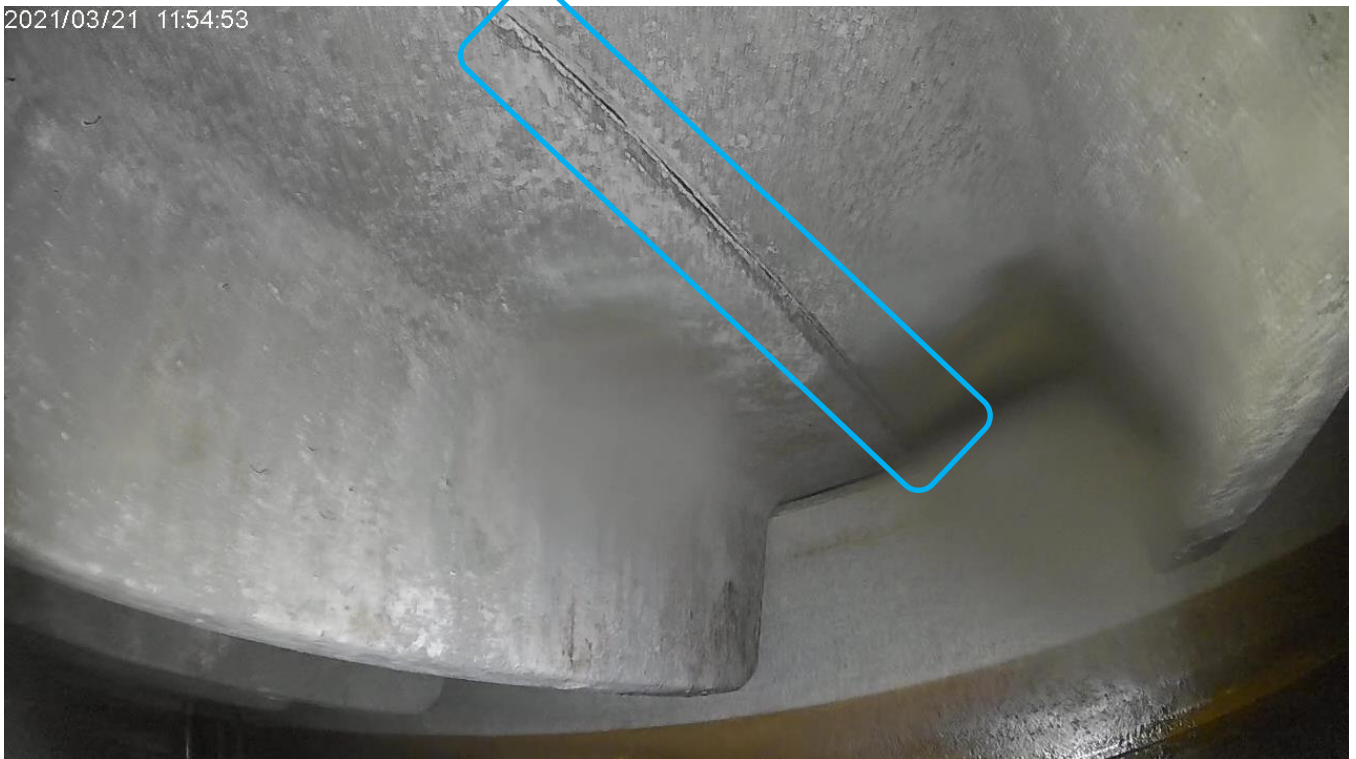
**Pos. 2.4: Arnøje Vandværk: Rentvandstank 37 m<sup>3</sup>: Udtræk fra beton / revner / samlinger**

**Status Pos. 2.4:** A) Ubetydelig skade/observation  
Placering: Væg/Loft/hjørne  
Beskrivelse: Tætte dilatationssamlinger - god stand

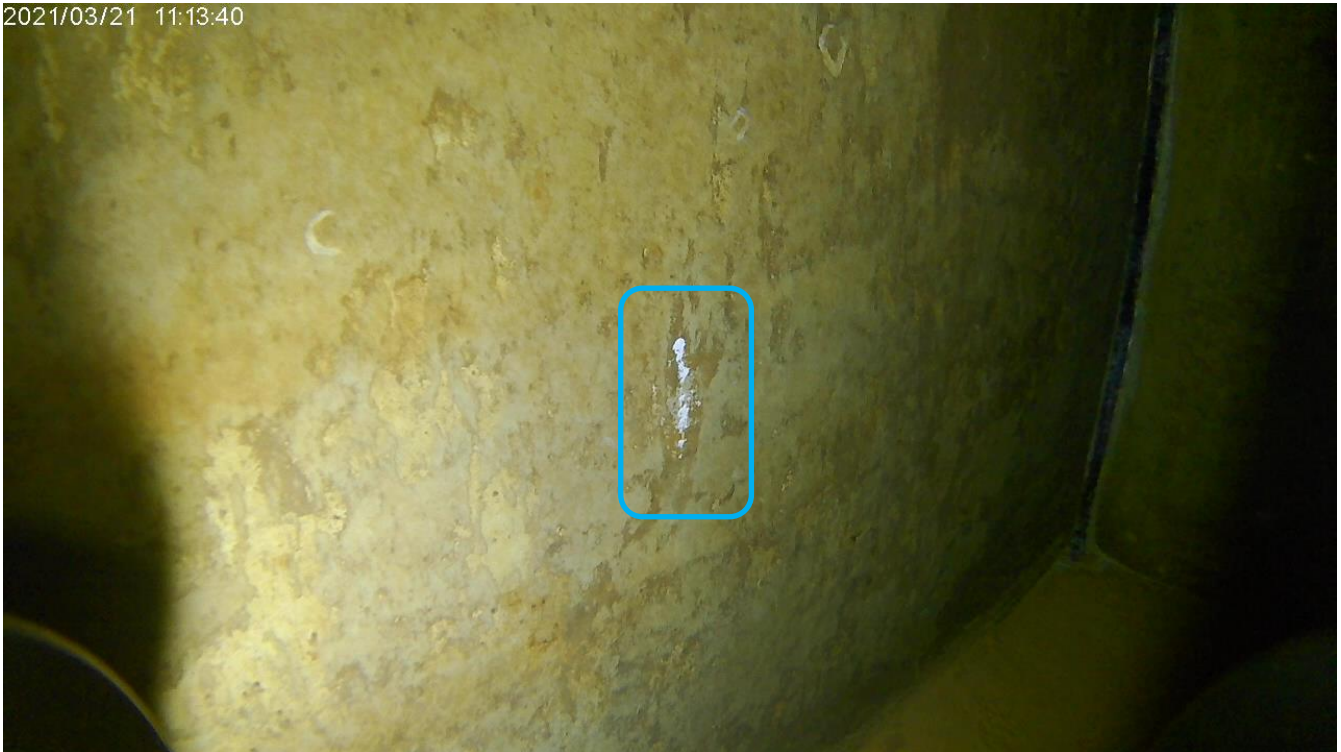
**Pos. 2.5 Arnøje Vandværk:** Rentvandstank 37 m<sup>3</sup>: Udtræk fra beton / revner / samlinger

**Status Pos. 2.5: B) Bør undersøges nærmere**

Placering: **Væg/Loft/Bund**

Beskrivelse: Ukendt - ligner en lappet udsparring?

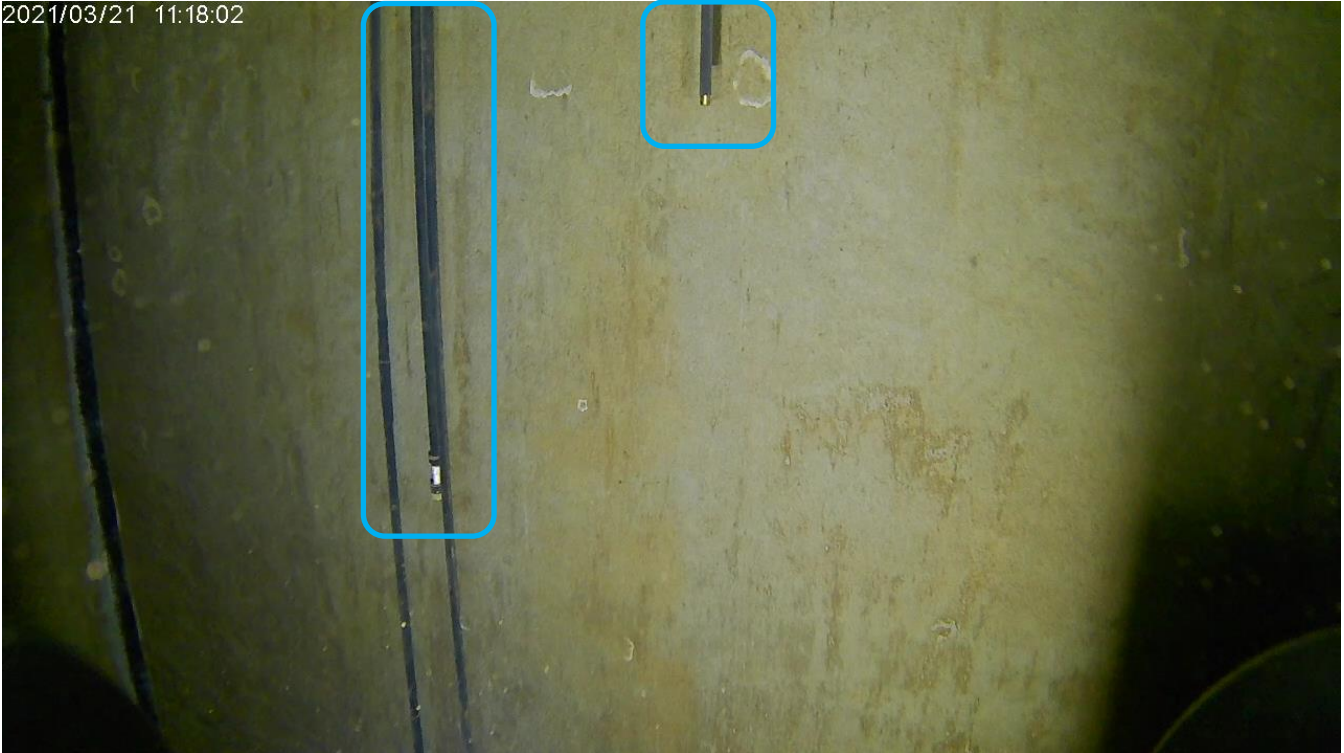
### Pos. 3.1: Arnøje Vandværk: Rentvandstank 37 m<sup>3</sup>: Installation & bygning

**Status Pos. 3.1:** A) Ubetydelig skade/observation  
Placering: Væg/Loft/Hjørne  
Beskrivelse: Niveaumeldere - super stand

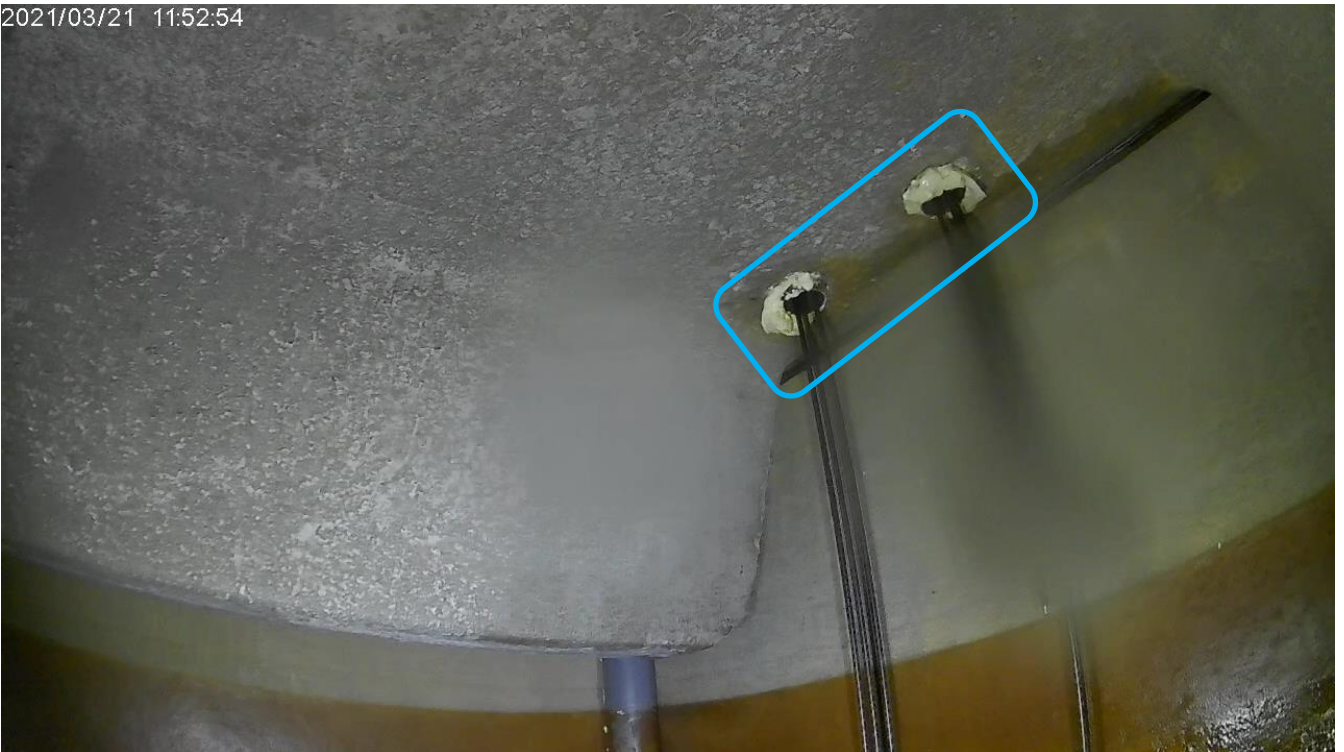
### Pos. 3.2 Arnøje Vandværk: Rentvandstank 37 m<sup>3</sup>: Installation & bygning

**Status Pos. 3.2:** B) Bør undersøges nærmere  
Placering: Væg/Loft (loft-gulv vandværk)  
Beskrivelse: Gennembrydning - niveaumeldere

- 17) Temaet - er skum. Brøndskum (håber det er det)
- 18) Alle gennemgangshuller fra loft rentvandstanken og til gulv vandværk er "overskummet" og plamager med skum hænger ned fra hver gennemgangshul, som stalaktitter i en hule.

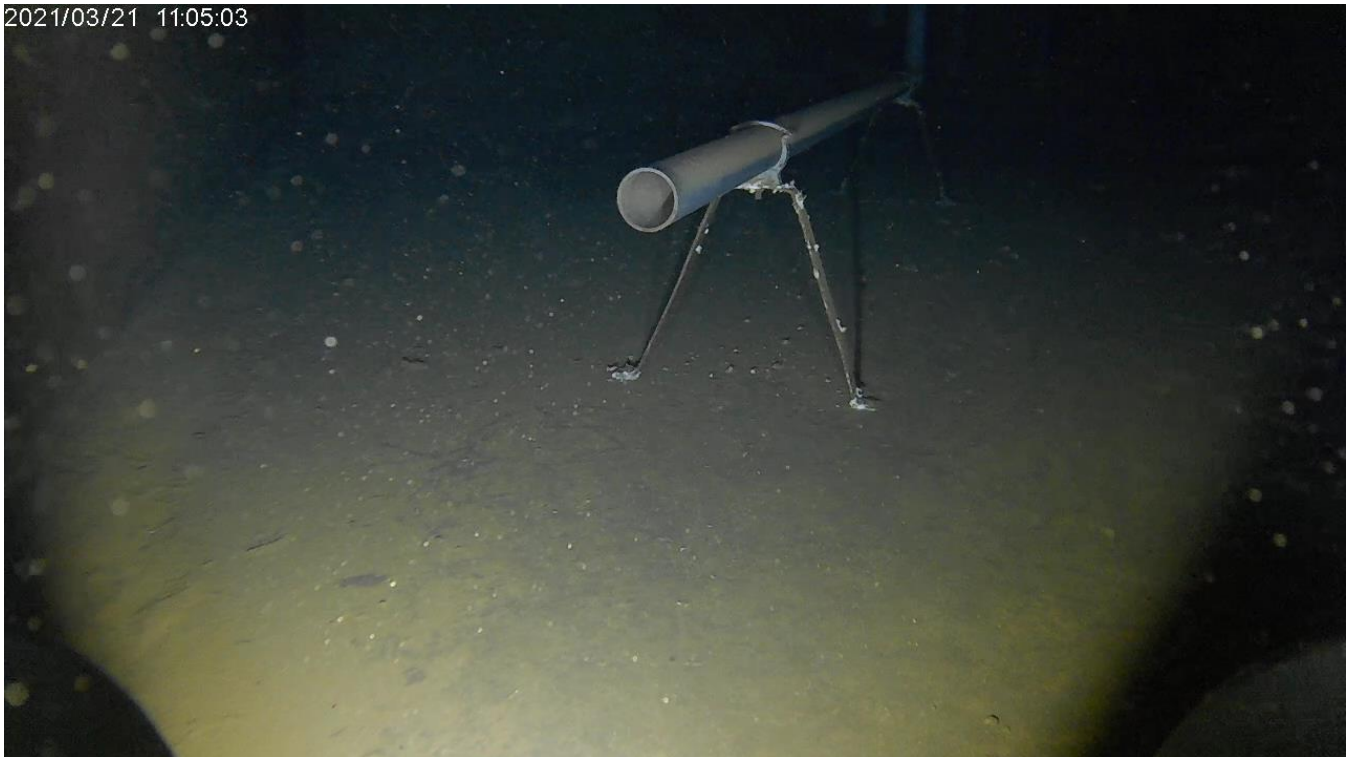
**Pos. 4.1: Arnøje Vandværk:** Rentvandstank 37 m<sup>3</sup>: Rør & rørgennemføringer

**Status Pos. 4.1:** A) Ubetydelig skade/observation  
Placering: Bund (Bund) - indpumpning  
Beskrivelse: Stand OK - kotehøjde m. udpumpere

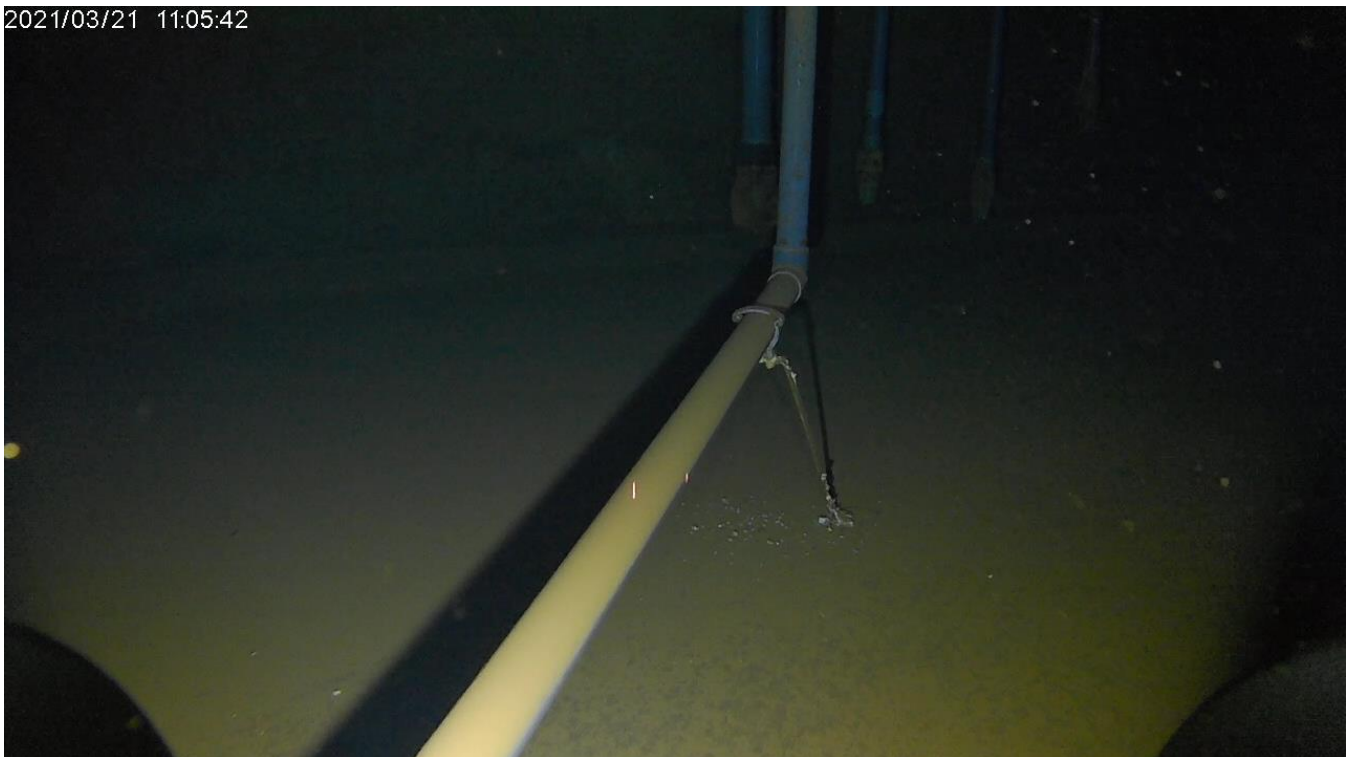
**Pos. 4.2 Arnøje Vandværk:** Rentvandstank 37 m<sup>3</sup>: Rør & rørgennemføringer

**Status Pos. 4.2:** A) Ubetydelig skade/observation  
Placering: Bund (Bund) - indpumpning  
Beskrivelse: Nydelig stand -

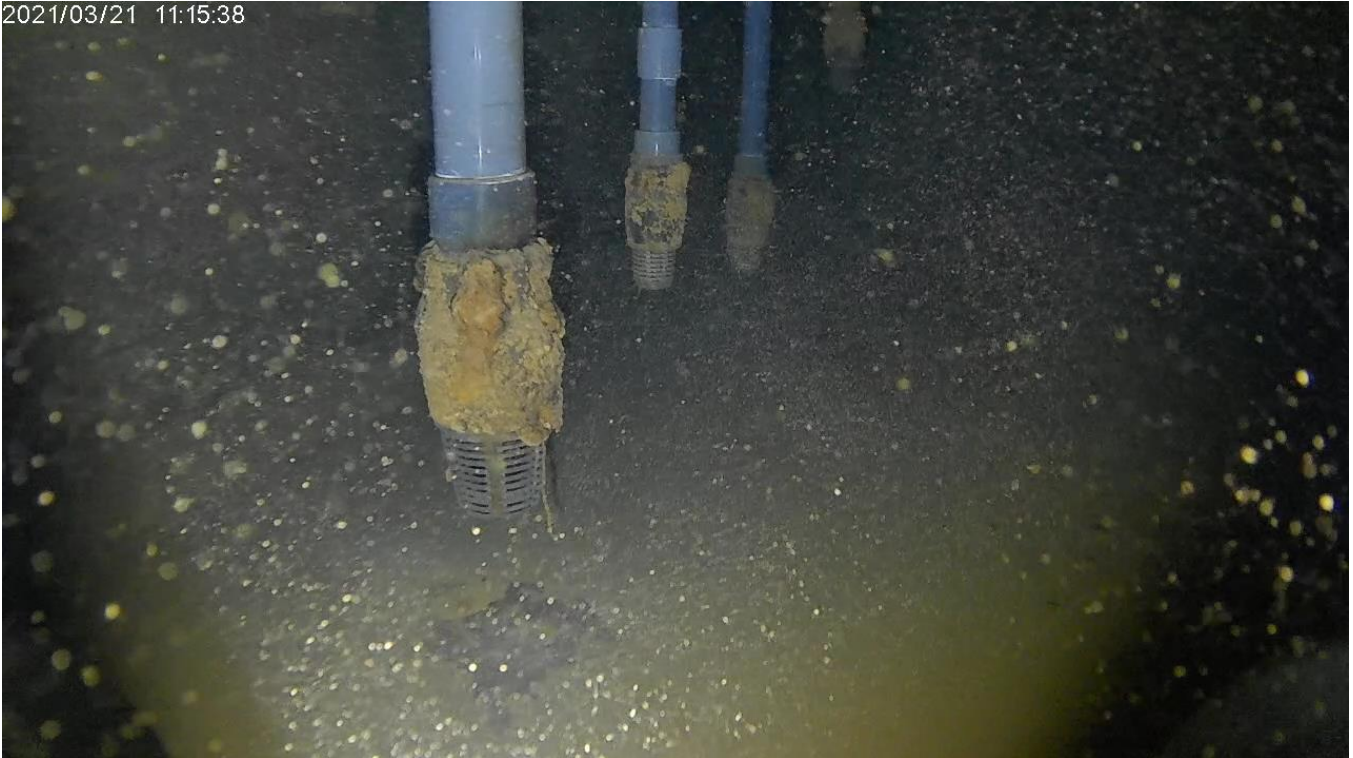
nPos. 4.3: **Arnøje Vandværk**: Rentvandstank 37 m<sup>3</sup>: Rør & rørgennemføringer

**Status Pos. 4.3:** A) Ubetydelig skade/observation  
Placering: Bund (Bund) - udpumpning  
Beskrivelse: Okay tilstand. Galvanisk tæring

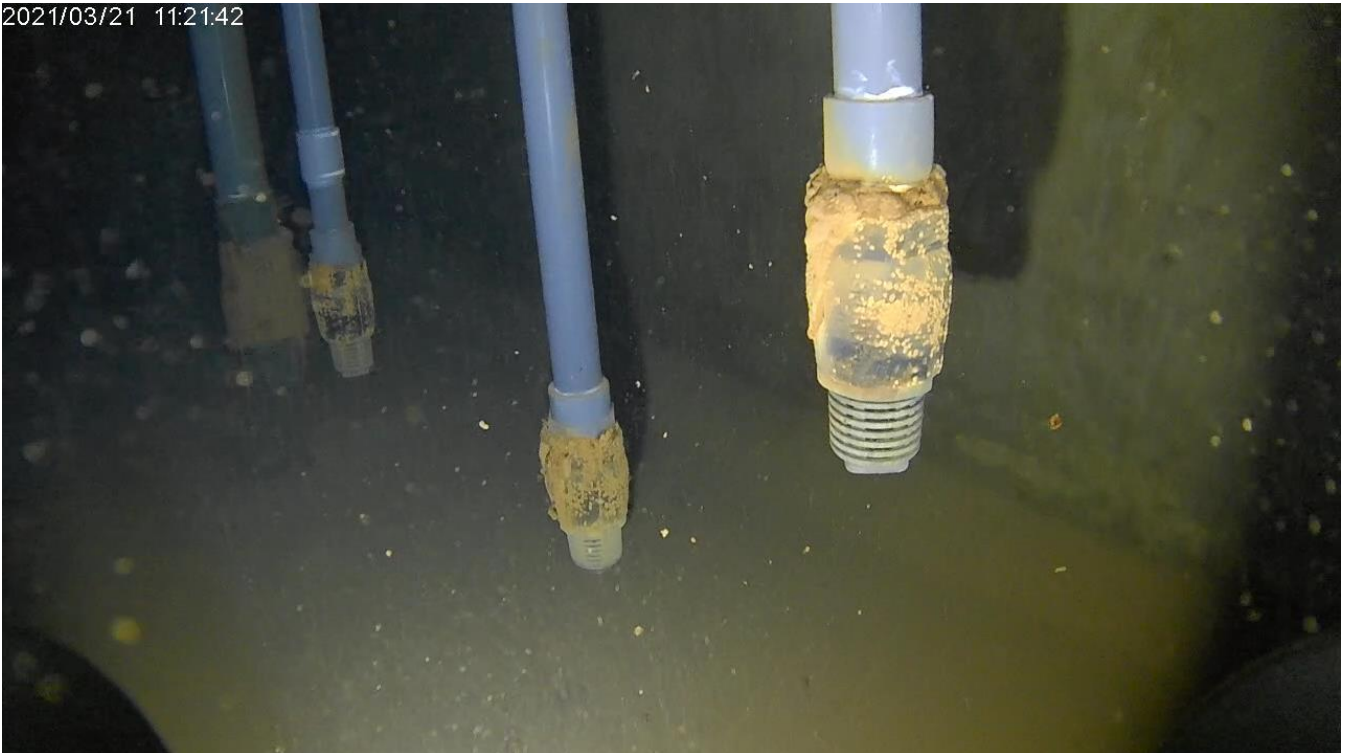
Pos. 4.4: **Arnøje Vandværk**: Rentvandstank 37 m<sup>3</sup>: Rør & rørgennemføringer

**Status Pos. 4.4:** A) Ubetydelig skade/observation  
Placering: Bund (Bund) - udpumpning  
Beskrivelse: Nydelig stand. Galvanisk tæring. OK

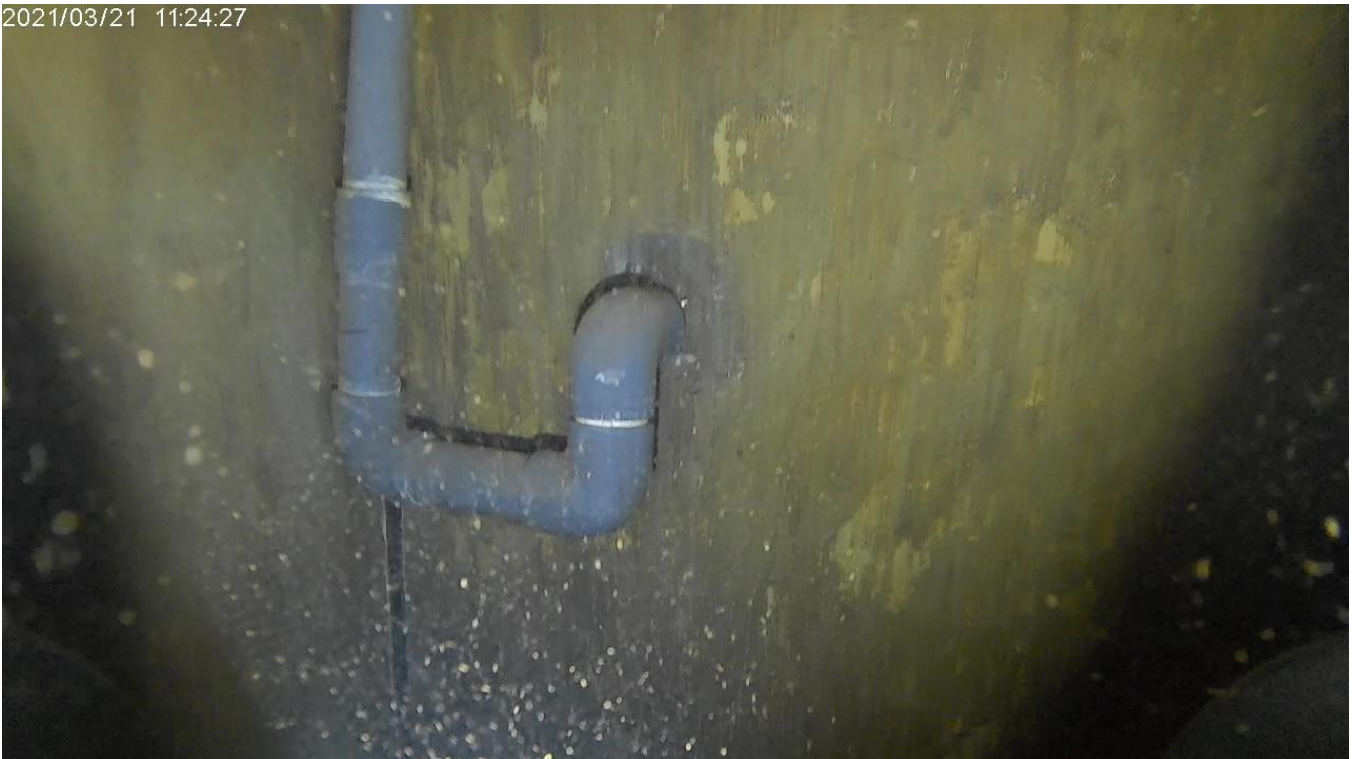
**Pos. 4.5: Arnøje Vandværk:** Rentvandstank 37 m<sup>3</sup>: Rør & rørgennemføringer

**Status Pos. 4.5:** A) Ubetydelig skade/observation  
Placering: Væg/Loft/Hjørne - råvand/boring  
Beskrivelse: Okay tilstand

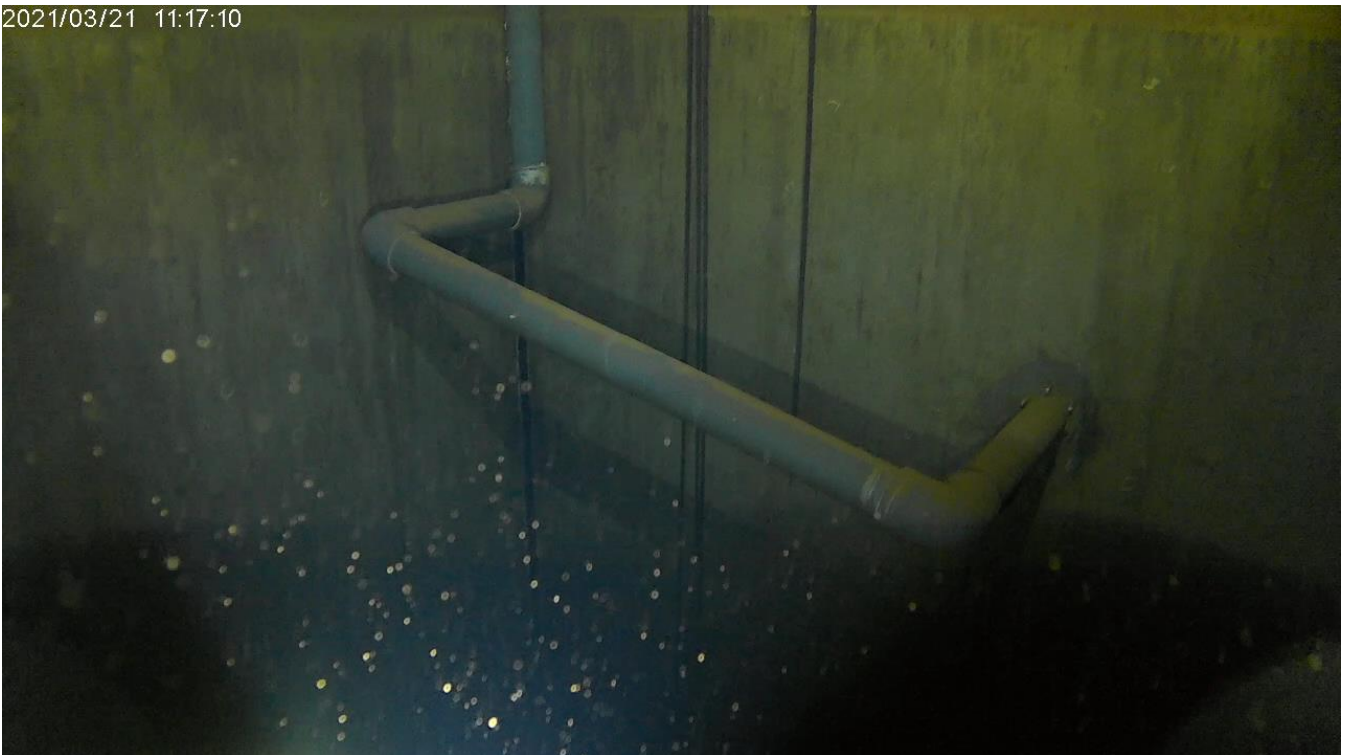
**Pos. 4.6: Arnøje Vandværk:** Rentvandstank 37 m<sup>3</sup>: Rør & rørgennemføringer

**Status Pos. 4.6:** A) Ubetydelig skade/observation  
Placering: Væg/Loft/Hjørne - udpumpning Vv.  
Beskrivelse: Nydelig stand

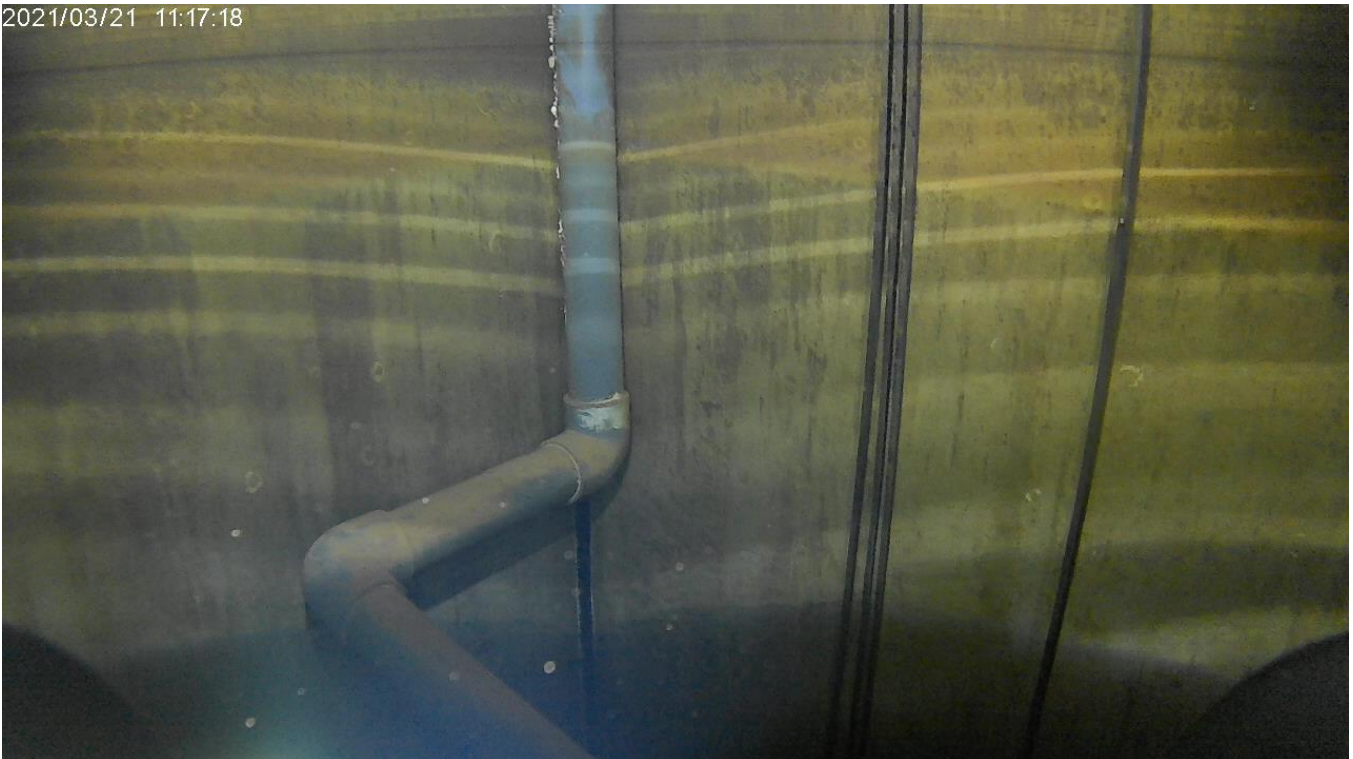
**Pos. 4.7: Arnøje Vandværk:** Rentvandstank 37 m<sup>3</sup>: Rør & rørgennemføringer

**Status Pos. 4.7:** A) Ubetydelig skade/observation  
Placering: Væg/Loft/Hjørne - udpumpning  
Beskrivelse: Nydelig stand

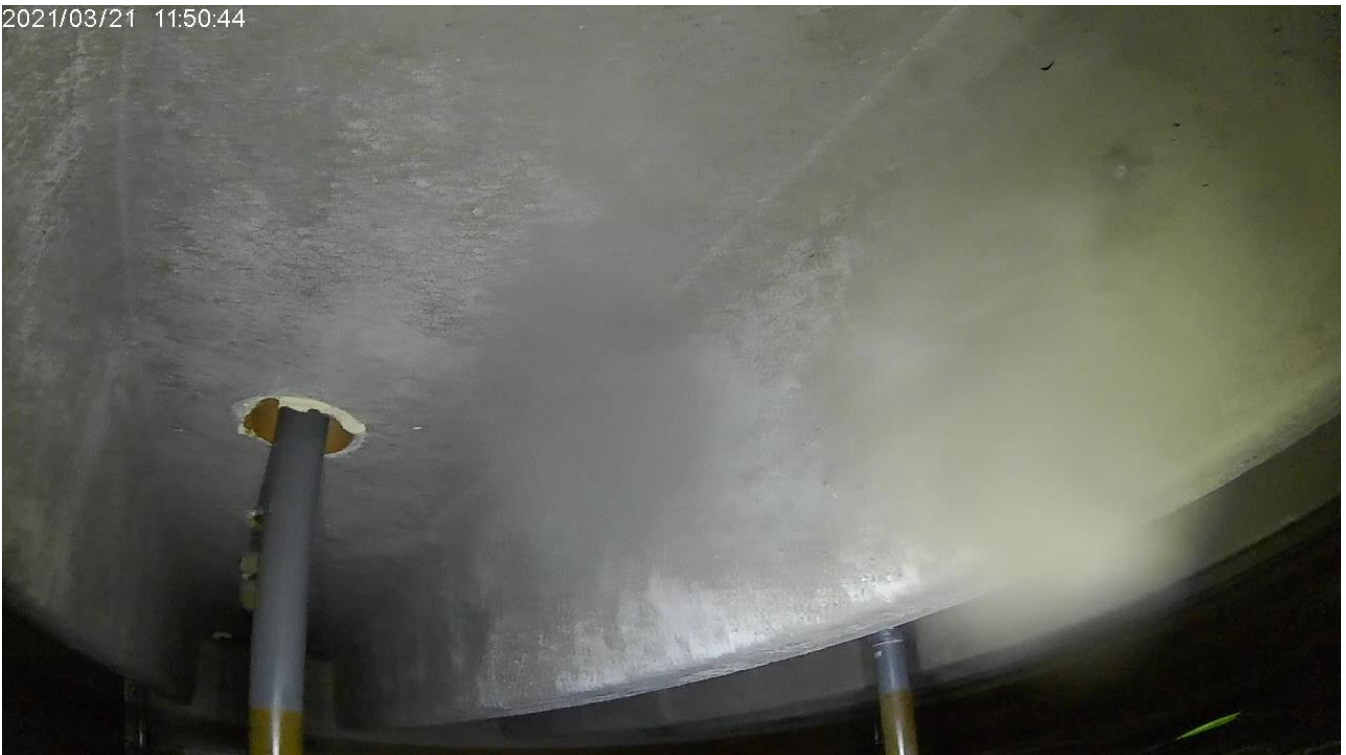
**Pos. 4.8: Arnøje Vandværk:** Rentvandstank 37 m<sup>3</sup>: Rør & rørgennemføringer

**Status Pos. 4.8:** A) Ubetydelig skade/observation  
Placering: Væg/Loft/Hjørne/Gennemføringer  
Beskrivelse: Repræsentativ billede - OK

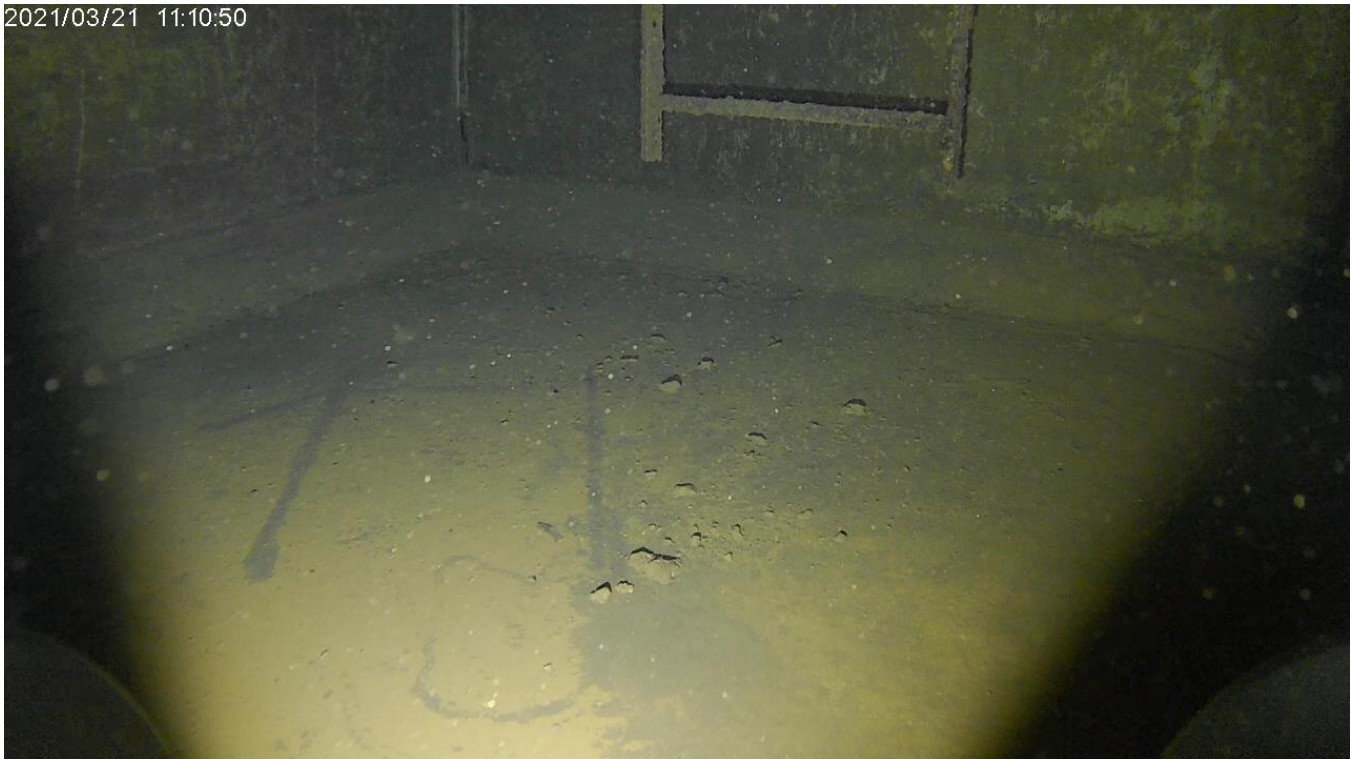
**Pos. 5.1: Arnøje Vandværk: Rentvandstank 37 m<sup>3</sup>: Bundfald**

**Status Pos. 5.1:** A) Ubetydelig skade/observation  
**Placering:** Bund  
**Beskrivelse:** Okay - kan godt renses

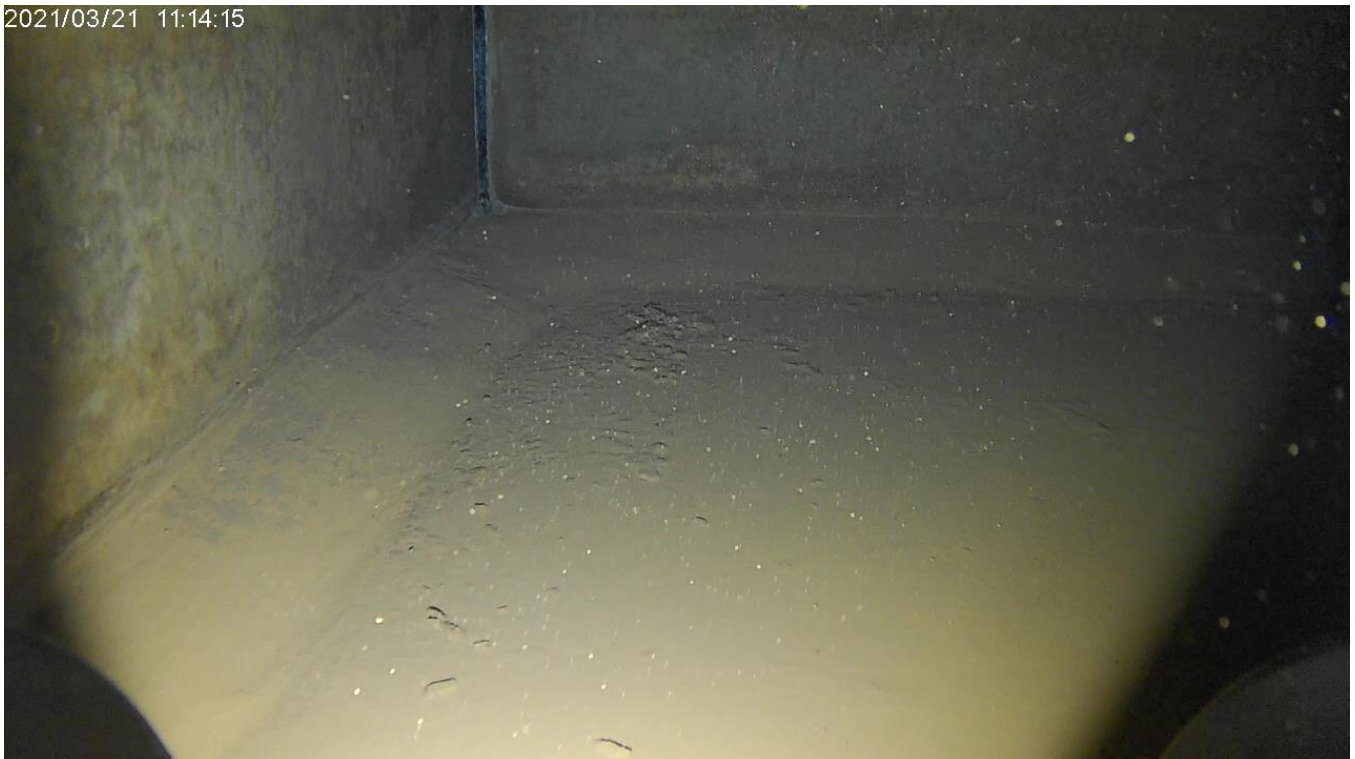
**Pos. 5.2: Arnøje Vandværk: Rentvandstank 37 m<sup>3</sup>: Bundfald**

**Status Pos. 5.2:** A) Ubetydelig skade/observation  
**Placering:** Bund  
**Beskrivelse:** Okay

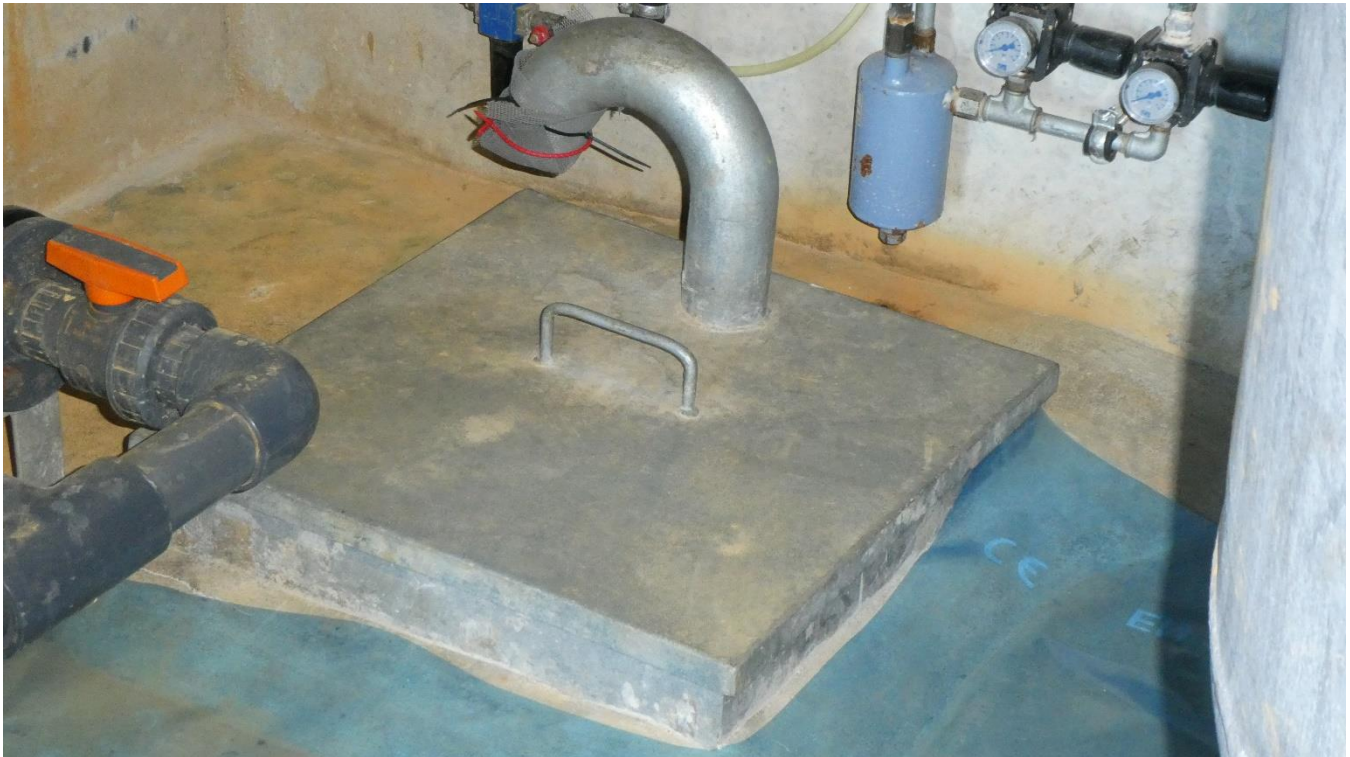
Pos. 6.1 **Arnøje Vandværk**: Rentvandstank 37 m<sup>3</sup>: Andet – dæksel/mandehul/trin

Status Pos. 6.1: **B) Bør undersøges nærmere**  
Placering: Mandehul (Dæksel)  
Beskrivelse: Nyt er på vej... Okay

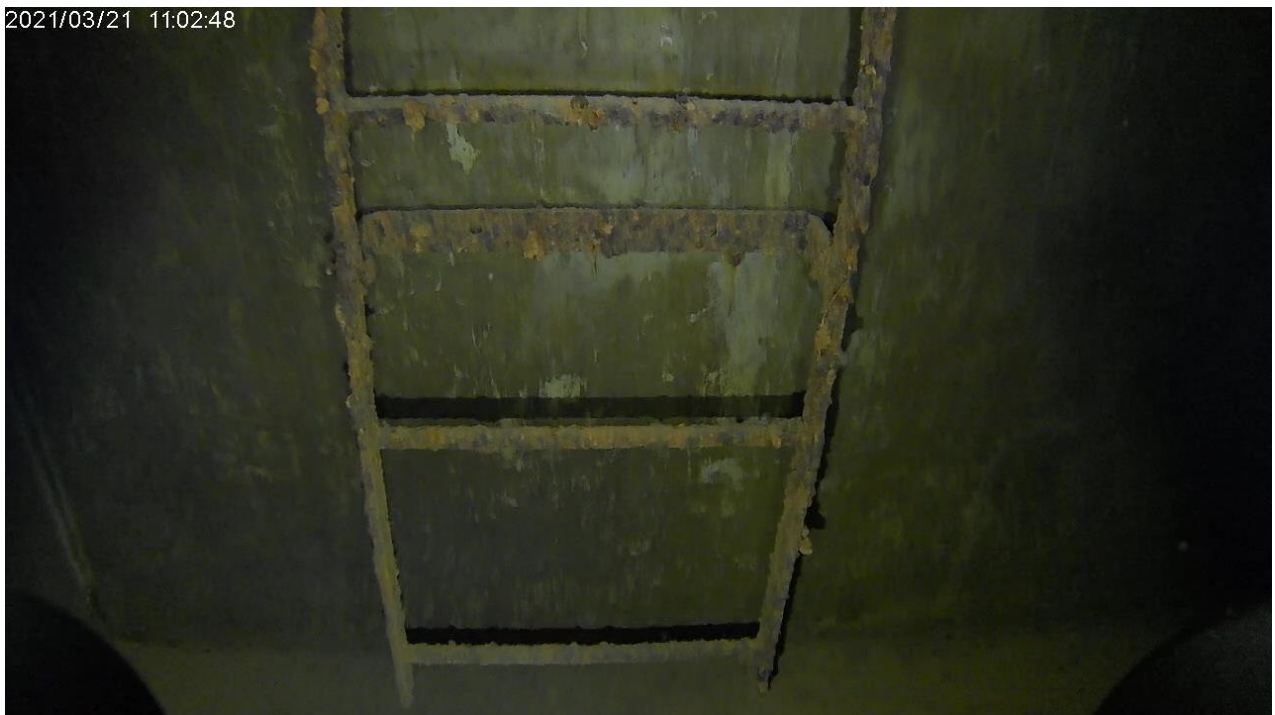
Pos. 6.2 **Arnøje Vandværk**: Rentvandstank 37 m<sup>3</sup>: Andet – dæksel/mandehul/trin

Status Pos. 6.2: **B) Bør undersøges nærmere**  
Placering: Mandehul - trin  
Beskrivelse: Hård galvanisk angrebet

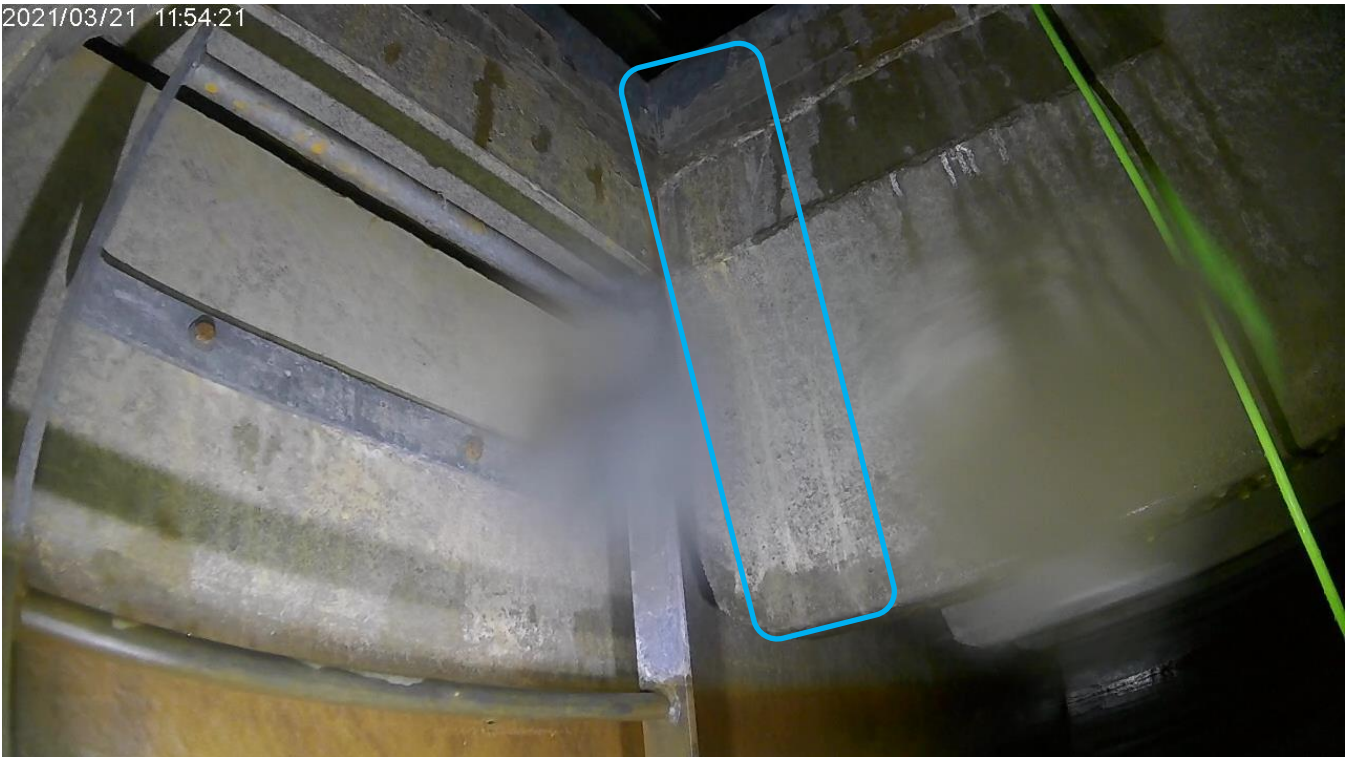
**Pos. 6.3: Arnøje Vandværk: Rentvandstank 510 m<sup>3</sup>: Andet – dæksel/mandehul**

**Status Pos. 6.3:** B) Bør undersøges nærmere  
Placering: Mandehullet  
Beskrivelse: Kondensstriber fra dæksel

- 1) Tankene ser ud til at være i næsten samme stand som da vandværket blev opført.
- 2) Dækslet er enkeltlågs dæksel.
- 3) Dækslet virker på nuværende tidspunkt, som en kondensskaber. Aktion er i gang.

- 4) Anbefalet at man skifter til dobbeltlågs dæksel med isolering og evt. med udluftning med et HEPA filter.
- 5) Intet spindelvæv, og små dyr i dækslet tyder på optimal pakning. Og rengøring af Vv. Ikke bemærket
