**Arnøje Vandværk a.m.b.a.**  
Hellestedvej 2a  
4660 Store Heddinge  
kontakt@arnøje-vandværk.dk

**Danwatec sagsnummer: 2020-1566.**

#### **Afslutningsrapport:**

Arnøje Vandværk - inspektion 21.03(2020-1566)

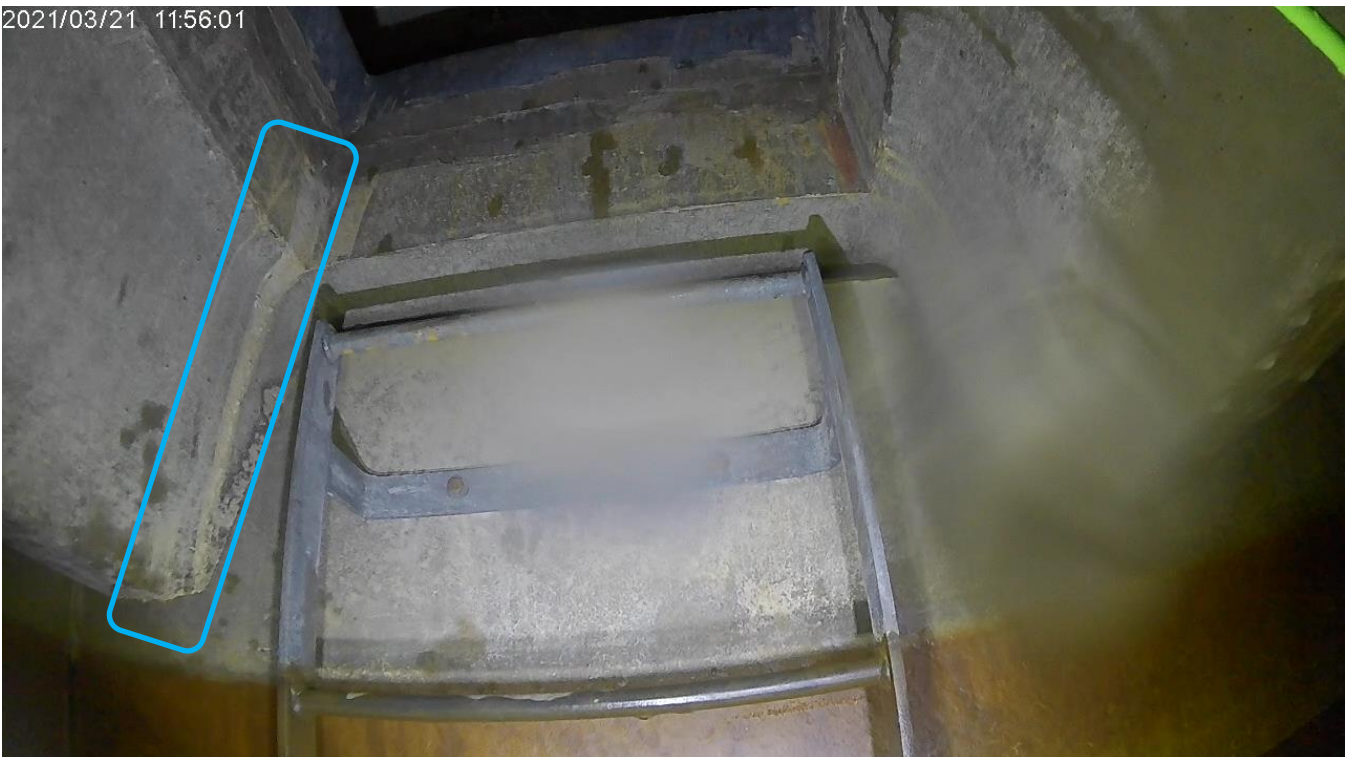
**Pos. 6.4: Arnøje Vandværk: Rentvandstank 510 m<sup>3</sup>: Andet – dæksel/mandehul**

**Status Pos. 6.4:** C) Reparation/Handling anbefales  
Placering: Mandehullet - Lejderen  
Beskrivelse: Okay over vandspejlet

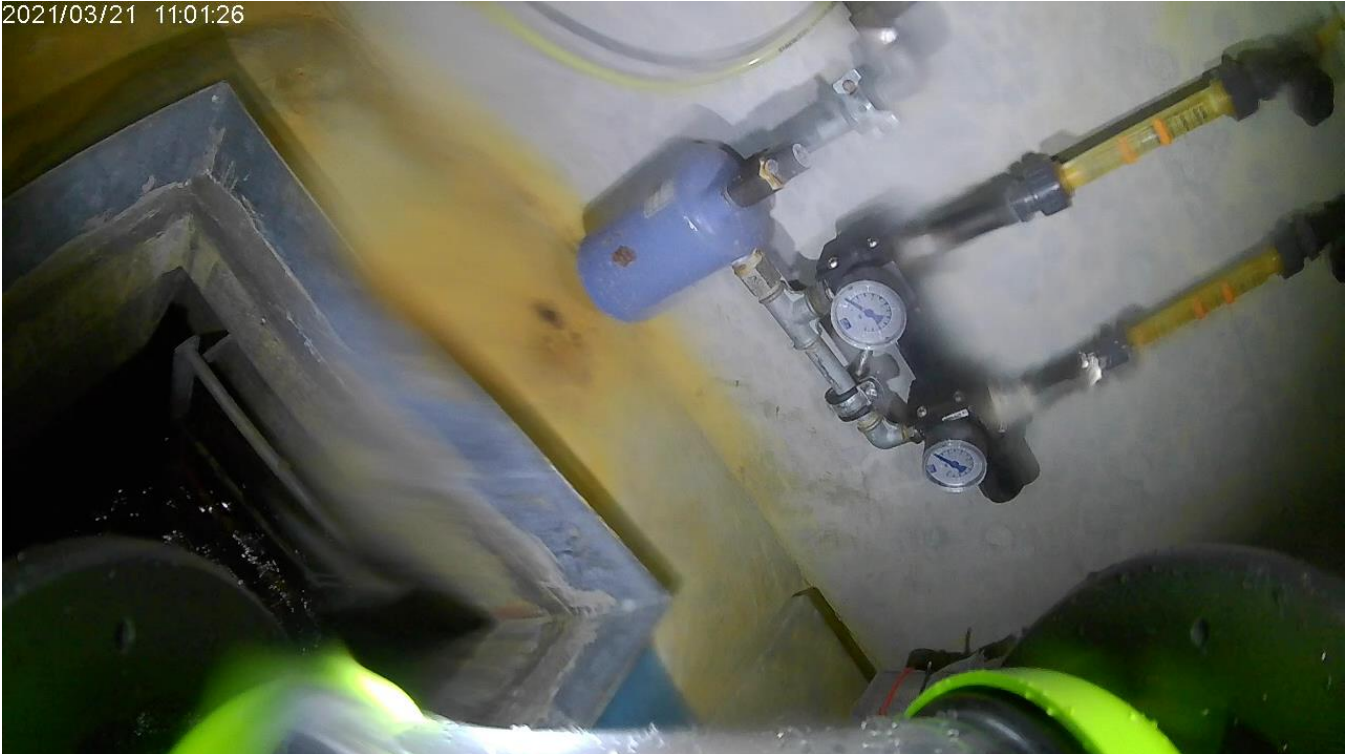
**Pos. 6.5: Arnøje Vandværk: Rentvandstank 37 m<sup>3</sup>: Andet – dæksel/mandehul**

<b>Status Pos. 6.5:</b>	<b>A) Ubetydelig skade/observation</b>
Placering:	Oven på tanken (Mandehul)
Beskrivelse:	Opkravningen - God tilstand

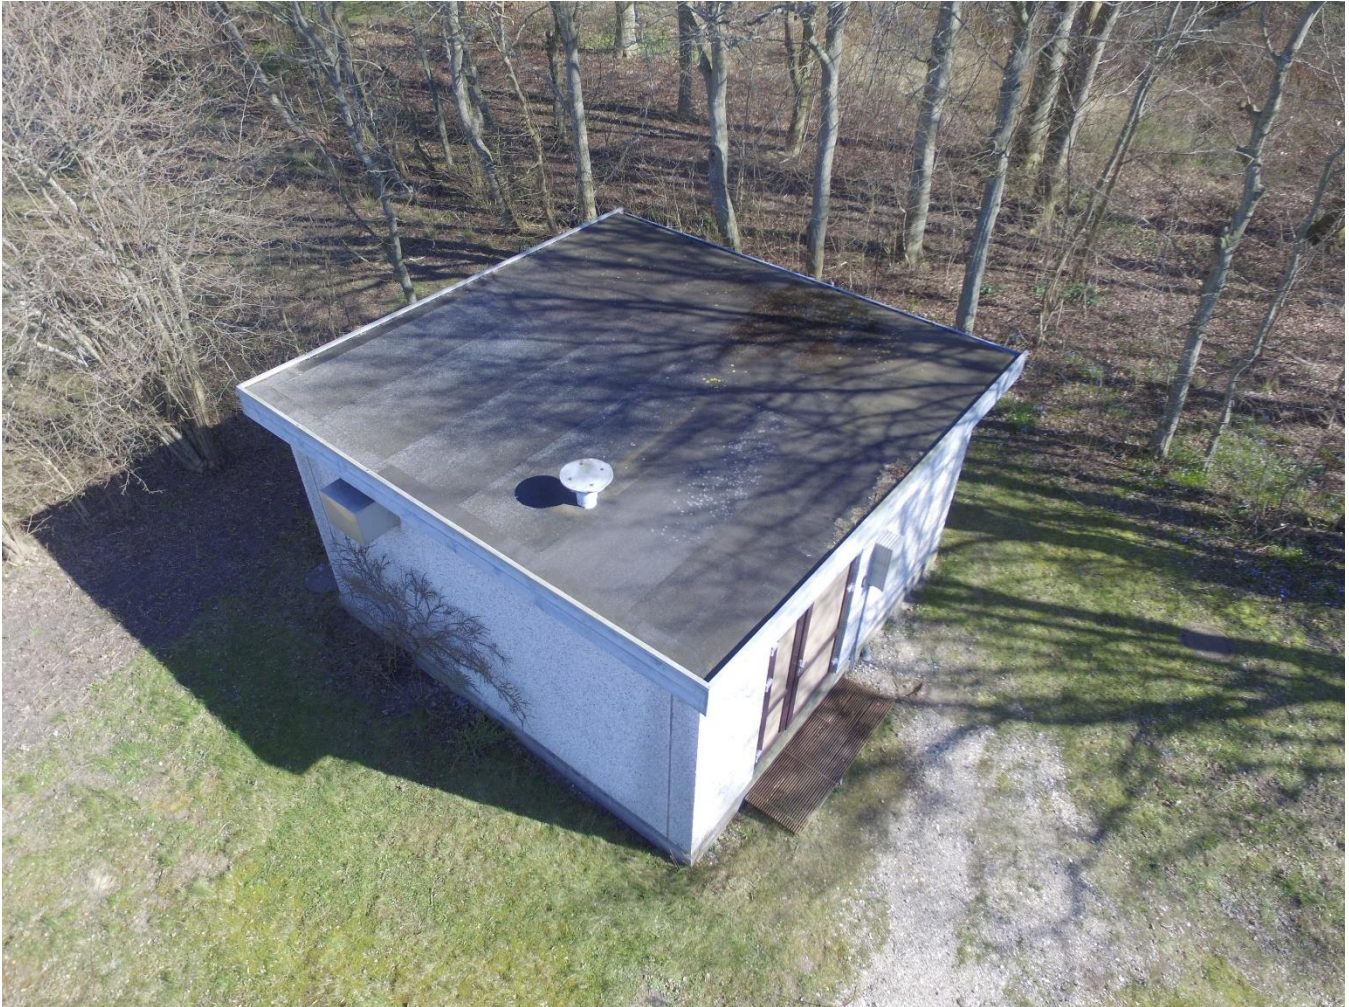
**Pos. 7.1 Arnøje Vandværk:** Rentvandstank 37 m<sup>3</sup>: Udendørs – ventilationskasse/Udluftninger

<b>Status Pos. 7.1:</b>	<b>A) Ubetydelig skade/observation</b>
Placering:	Tag og væg.
Beskrivelse:	Udluftninger/Indsugning - God tilstand

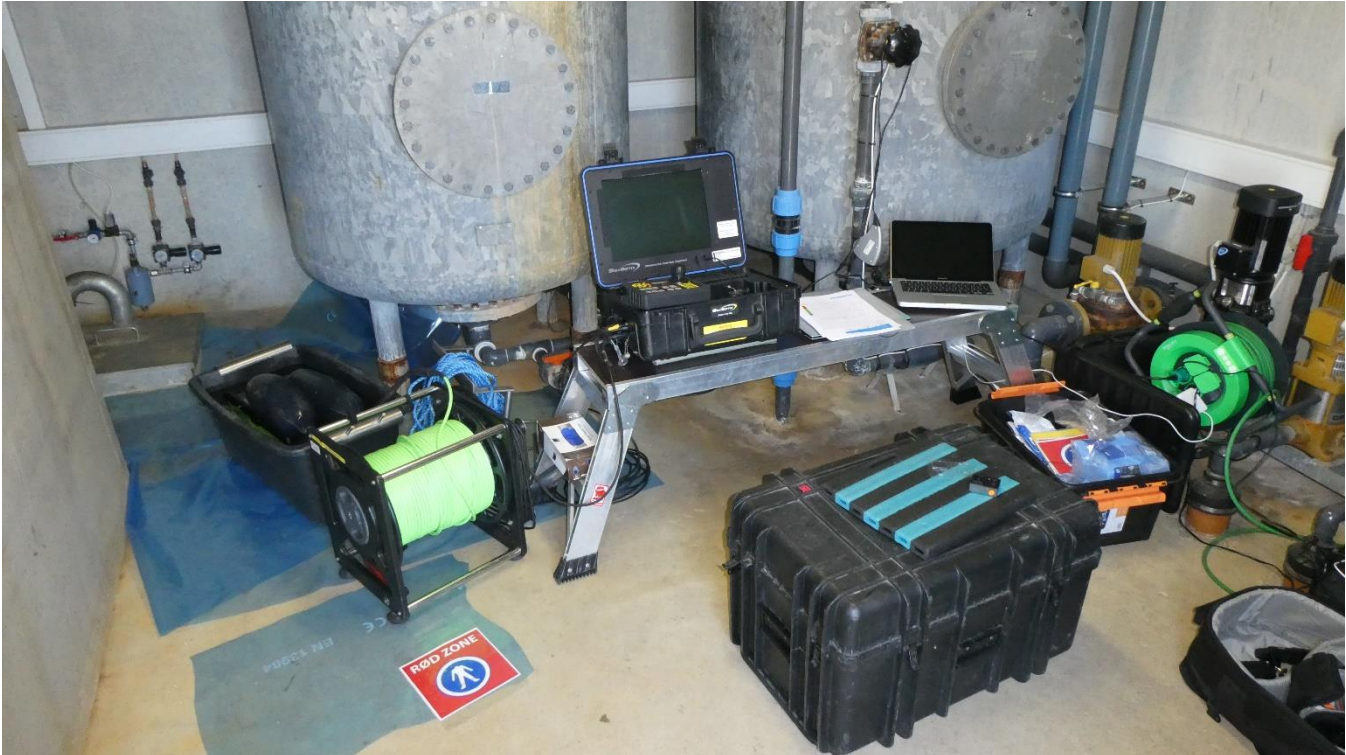
**Pos. 8.1 Arnøje Vandværk:** Rentvandstank 37 m<sup>3</sup>: Kvalitetssikring

**Status Pos. 8.1: A) Ubetydelig skade/observation**

Placering: Mandehullet

Beskrivelse: Rød Zone

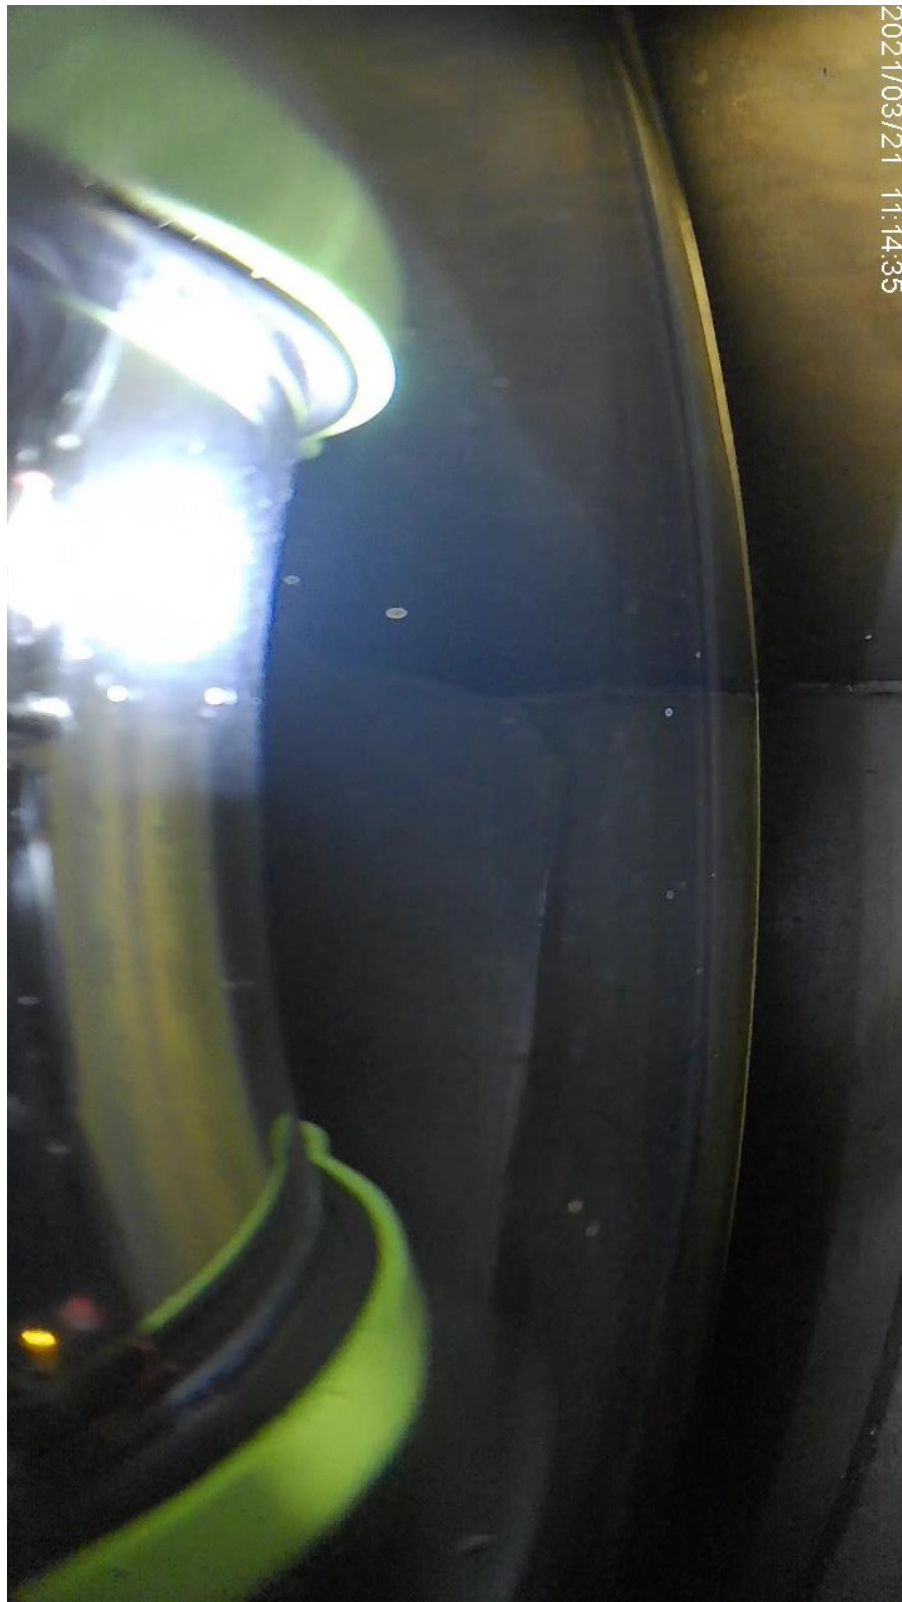
Pos. XX.1: **Arnøje Vandværk:** Rentvandstank 37 m<sup>3</sup>: Flot billede - overfladen - klart vand
